## Untersuchungsbericht

# Zusammenprall

des RE 3560 mit einem Lkw der US Armee  
Bahnstrecke Weiden (Oberpf) – Neukirchen b.S.R.  
am Bahnübergang km 23,890  
am 22.06.2001

**Eisenbahn-Bundesamt**  
Außenstelle Nürnberg  
Sachbereich 4  
Eilgutstr. 2  
90443 Nürnberg

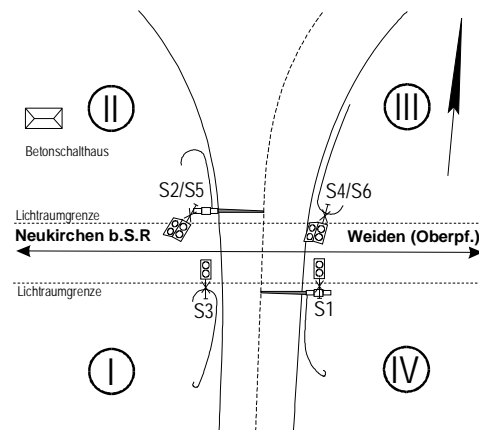
Auf der aus Richtung Truppenübungsplatz kommenden, vorfahrtberechtigten Straße waren die Zeichen 150 und 157 (mit Zeichen 1000-20) beidseitig in einem Abstand von ca. 240 m zum BÜ vorhanden.

Auf der Straße Freihung – Vilseck (AS 5) waren die Zeichen 150 und 157 (mit Zeichen 1000-10) beidseitig in einem Abstand von ca. 240 m zum BÜ vorhanden. Als Mangel wurde fest-

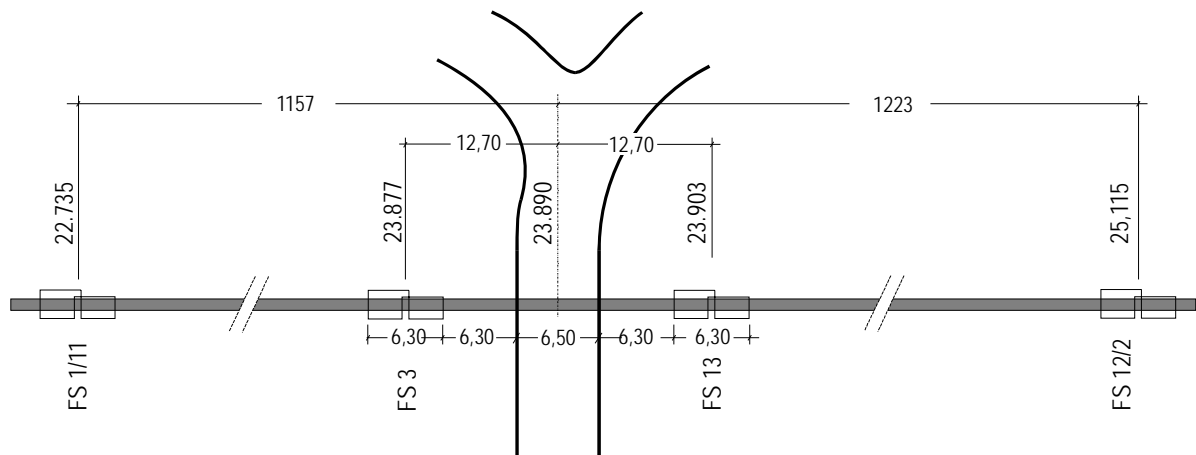
Nach dem signaltechnischen Lageplan sind die Fahrzeugsensoren bezogen auf die Fahrtrichtung von Weiden (Oberpf) nach Neukirchen b. S.R. (Richtung 2) jeweils paarweise wie folgt angeordnet:

- Fahrzeugsensor FS 12/2 in km 25,115 – schaltet die Anlage bei Zügen in Fahrtrichtung Weiden (Oberpf) – Neukirchen b.S.R. ein;
- Fahrzeugsensor FS 13/3 in km 23,903 bzw. km 23,877 – schaltet die Anlage aus;
- Fahrzeugsensor FS 1/11 in km 22,735 – schaltet die Anlage bei Zügen der Gegenrichtung Neukirchen b.S.R. – Weiden (Oberpf) ein.
